<b>Fecha del Informe</b>	<b>Día</b>	<b>29</b>	<b>Mes</b>	<b>04</b>	<b>Año</b>	<b>2026</b>
<b>Nombre Actividad</b>	Diagnóstico Norma Técnica de Infraestructura NTC 6047					
<b>Objetivo del Seguimiento</b>	Efectuar como tercera línea de defensa del Sistema de Control Interno, diagnóstico respecto de la norma NTC 6047 de 2013 “ <i>Accesibilidad al medio físico, espacios de servicio al ciudadano en la administración pública</i> ”.					
<b>Criterio y Alcance</b>	1. Norma Técnica NTC 6047 de 2013 Dirección Regional Orinoquía – Sede Villavicencio					
<b>Equipo Auditor</b>	Lucy Elizabeth Cancimance Martínez (L). Luz Nidia Pacheco Arévalo					
<b>Tabla de Contenido</b>	1. Informe de Seguimiento..... 1 2. Desarrollo del Seguimiento ..... 4 3. Resumen Observaciones ..... 8 4. Conclusiones ..... 9

### 1. Informe de Seguimiento

La Oficina de Control Interno realizó verificación a través de visita in situ a la Dirección Regional Orinoquía, – Sede Villavicencio, ubicada en la calle 15 N° 38 – 40 centro comercial Llanocentro, local 3-002, con el fin de identificar el cumplimiento a la citada norma técnica, conforme con la información publicada en la página web de la Superintendencia Nacional d

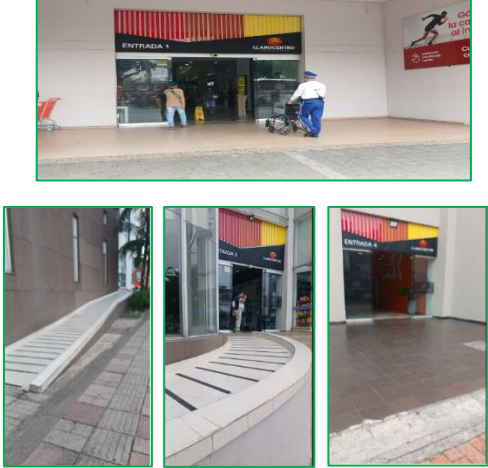
2	¿Hay rampas de acceso entre los diferentes itinerarios?		X		<p>Si, para ingresar al Centro Comercial, el edificio cuenta con cuatro (4) puertas de acceso, de las cuales tres (3) de ellas cuentan con rampas en concreto, con cinta antideslizante para el acceso a personas en condición de discapacidad, sin embargo ninguna de ellas cuenta con barandas de apoyo, que ofrezcan protección, y en el acceso al ingreso al centro comercial, puerta número tres (3), se identificaron baldosas averiadas, las cuales podrían representar peligro para los usuarios en esas condiciones.</p>

Formato 1. Entorno (solicitar colocar barandas de apoyo en las rampas de ingreso al centro comercial y franjas podó táctiles en el acceso a la sede).

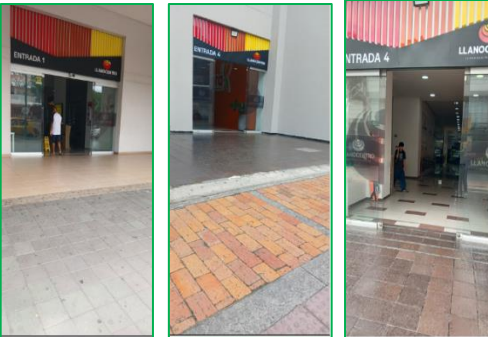
3	¿Los vados tienen un diseño adecuado, mediante una pendiente igual o inferior al 10, rodeados por franja táctil de alerta y enrasados en el inicio y fin del tramo?	X			<p>Los vados de las entradas uno (1) dos (2) y tres (3) son en baldosas tipo adoquín, sin señalización, cuentan con vados adecuados con pendiente conforme a la descripción del ítem. En la entrada cuatro (4) no se cuenta con vados. Los vados identificados están enrasados en inicio y fin del tramo.</p>

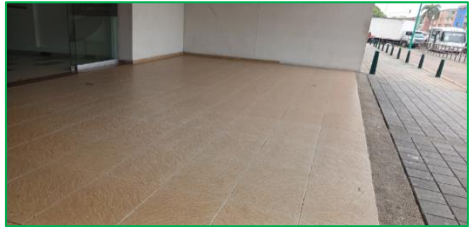
5	¿Los senderos cuentan con franjas táctiles de alerta para advertir sobre obstáculos, diferencias de nivel o de actividad?	X			Si, los senderos cuentan con franjas táctiles, en forma de adoquín por fuera del centro comercial Llanocentro. Al interior los senderos tienen cinta antideslizante.

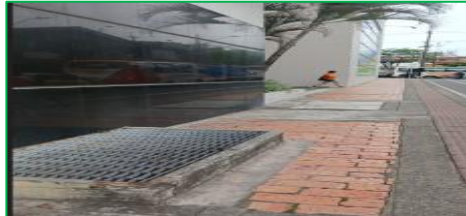
7	¿Hay drenajes de agua en las rutas de acceso?	X			Sólo al ingreso de la entrada cuatro (4) se evidenciaron drenajes de agua, debidamente selladas con rejillas metálicas; en las demás rutas de acceso, es decir la entrada uno (1), dos (2) y tres (3) no se tienen drenajes de agua.

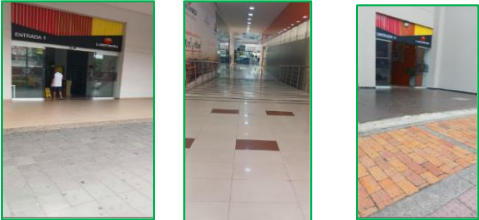
9	¿Las tapas, rejillas y demás elementos horizontales dentro del sendero, están totalmente enrasados y garantizan la continuidad del paso sin riesgo?	X			En el sendero de ingreso por la entrada cuatro (4), se identificó rejilla metálica cubierta, aunque esta no está enrasada con el andén, no representa peligro al peatón, porque se encuentra al margen derecho contra la pared del edificio, garantizando la continuidad del paso.

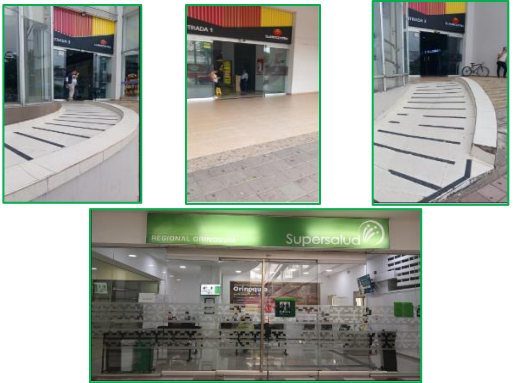
10	¿Cuenta con al menos una puerta de acceso?	X			Si, el centro comercial Llanocentro, cuenta con cuatro (4) puertas de acceso a la sede. Y la sede, cuenta con una puerta en vidrio de seguridad de acceso a las instalaciones.

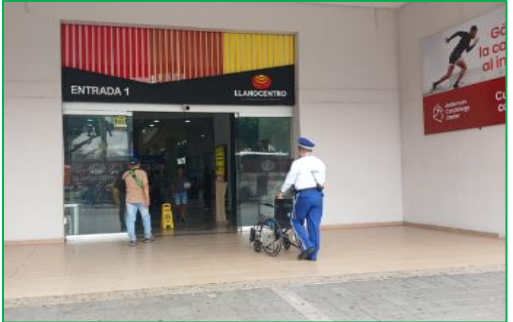
11	¿Cuenta con espacio suficiente para el acceso a silla de ruedas?	X			Si, las cuatro puertas de ingreso del centro comercial Llanocentro cuentan con espacio suficiente para el acceso a sillas de ruedas. Así mismo, la sede Villavicencio, cuenta con el espacio suficiente para el acceso a silla de ruedas.

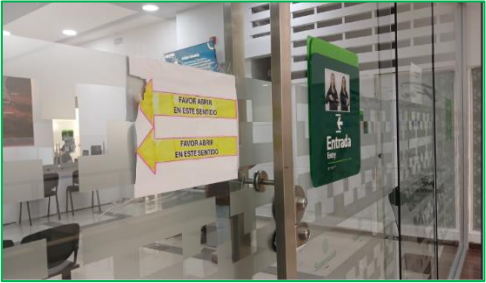
Formato N. 2 Acceso					
N.	Características	Dirección Regional Orinoquía – Sede Villavicencio			
		C	OM	NA	Análisis Oficina de Control Interno
1	¿Se asegura al menos una entrada accesible?	X			<p>Si, al ingreso de la sede, se cuenta con una puerta corrediza en vidrio templado de seguridad de 1cm de espesor. Sin embargo, esta no cuenta con señalización adecuada, del sentido para la apertura.</p>

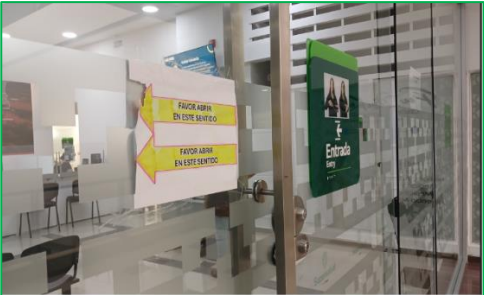
2	¿Se suministra información visual, audible y táctil para ayudar a la orientación y a la señalización para la ubicación del acceso?		X		<p>Si, la sede cuenta con información visual, audible y táctil, algunas de estas señalizaciones se ubican en entrada y salida del lugar, con lenguaje de señas y sistema Braille, orientados a facilitar el ingreso a personas en condición de discapacidad visual y auditiva.</p> <p>Asimismo, en el área de atención al usuario, se cuenta con un televisor que difunde información Institucional. Sin embargo, la información esta desactualizada.</p> <p>Pese a que, en la puerta de ingreso se encuentra instalado un aviso informativo, que indica horario de atención y modo para abrir y cerrar la puerta, estos están elaborados manualmente; y en ese sentido, no cumplen con las condiciones técnicas de accesibilidad universal, como contraste adecuado, tipografía legible, pictogramas normalizados, información en Braille o formatos alternativos que permitan su comprensión por parte de personas con discapacidades.</p> <p>Por otro lado, se visualiza cartel detrás de la línea de atención al usuario con información de orientación para el usuario, con errores en la cobertura de la regional Orinoquía.</p>

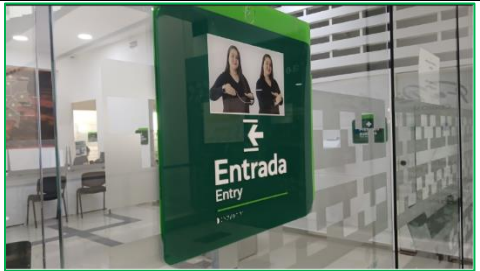
3	¿El acceso principal a la entidad se reconoce fácilmente, ya que cuenta con un contraste de color y señalización adecuada?	X			<p>Si, la sede dispone de un aviso institucional que incorpora el logotipo oficial de la Entidad, elaborado conforme a los lineamientos de identidad visual y en coherencia con los colores corporativos establecidos.</p>

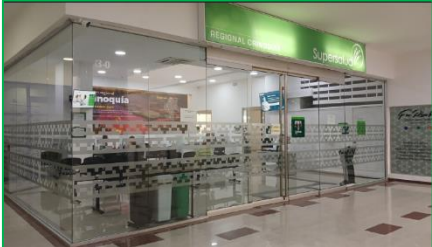
Formato N. 2 Acceso					
N.	Características	Dirección Regional Orinoquía – Sede Villavicencio			
		C	OM	NA	Análisis Oficina de Control Interno
4	¿El acceso cuenta con un ancho libre de paso de mínimo 100cm?	X			La apertura completa de la puerta mide: 2mts.

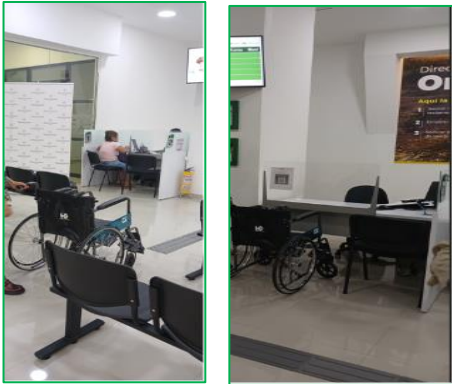
5	¿Delante y detrás del acceso se garantiza un giro de 150 cm de diámetro libre de obstáculos?	X			Sí, se realiza prueba de giro con la silla de ruedas y el espacio cumple con las medidas descritas en el ítem y está libre de obstáculos.

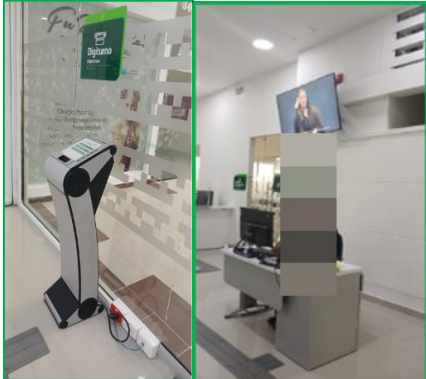
6	¿Los sistemas de control y seguridad a la entrada garantizan el acceso a todas las personas?	X			Si, se cuenta con personal de seguridad, los cuales registran con la cédula el ingreso del ciudadano a la sede. Se evidencio que la máquina que entrega los tiquetes de los turnos (digiturno) no se encontró funcionando.

Formato 2. Acceso (máquina que entrega los tiquetes de los turnos – digiturno, ponerla en funcionamiento).

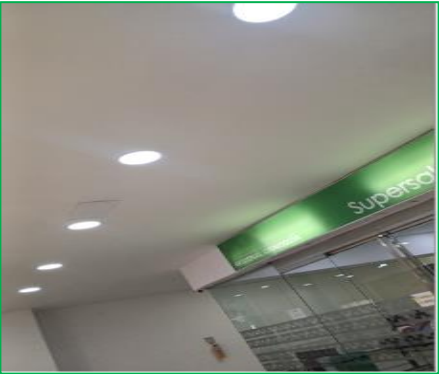
8	¿La iluminación en el espacio adyacente a la puerta permite la identificación propia de la puerta?	X			<p>Si, la parte exterior de la puerta y la parte adyacente a esta se encuentran bien iluminadas, cuenta con lámparas de iluminación artificial blanca, en cada extremo.</p>

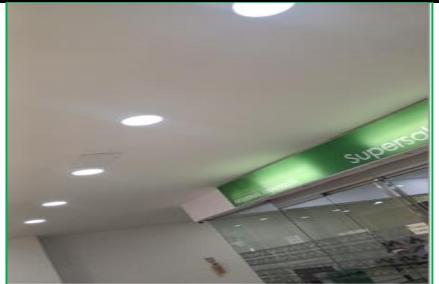
9	¿El acceso cuenta con una iluminación artificial de menos 100 watos?	X			<p>Si, cuenta con iluminación artificial de menos de 100 watos, compuesta por cinco (5) iluminarias, que corresponden al centro comercial donde se encuentra funcionando la sede.</p>

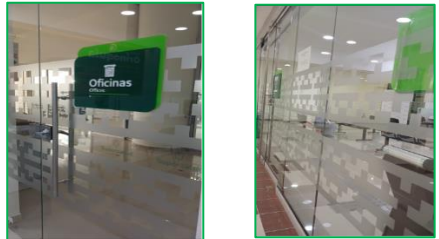
10	¿Las puertas de vidrio están claramente marcadas con indicadores visuales?	X			<p>Si, las puertas de vidrio cuentan con la instalación de una película de seguridad de tonalidad gris, aplicada sobre las superficies vidriadas, la cual incorpora un diseño institucional y la identificación visual mediante el logotipo oficial de la Superintendencia Nacional de Salud (Supersalud).</p>

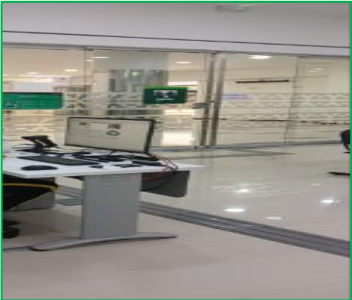
2	¿Se puede identificar claramente?	X			Sí, se identifica claramente.

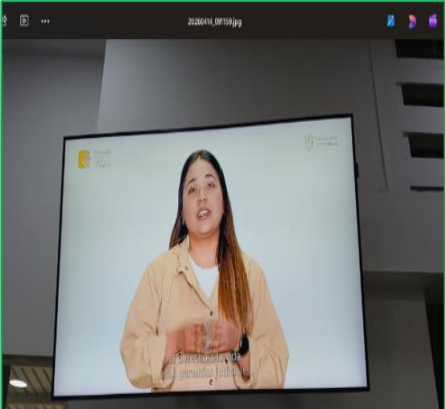
3	¿Cuenta con un sistema de aumento de audición (por ejemplo, un sistema de inducción en bucle) para brindar asistencia a las personas que usan ayudas auditivas?			X	No cuenta, la inducción y la asistencia se realiza de viva voz, por el personal de seguridad de la sede. Adicionalmente se cuenta con un televisor, sin embargo, se evidencio que este transmite información con un logo de la entidad que ya no corresponde a la actualidad.

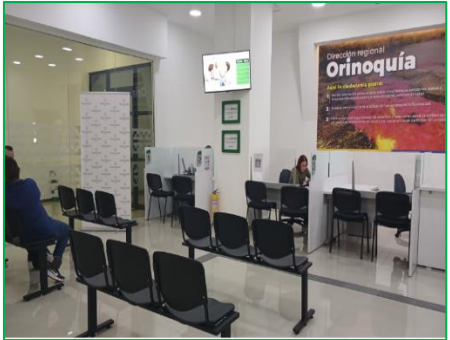
Formato N. 3 Punto de Información					
N.	Características	Dirección Regional Orinoquía – Sede Villavicencio			
		C	OM	NA	Análisis Oficina de Control Interno
4	¿Se evita colocar el mostrador frente a ventanas en donde el brillo del sol haga que la cara del usuario o funcionario este en la sombra, y por tanto, tenga dificultad para leer los labios?	X			<p>Sí, se evita los módulos de línea de atención al usuario no se encuentran cerca de ventanas. ningún módulo tiene ingreso de rayos solares.</p>

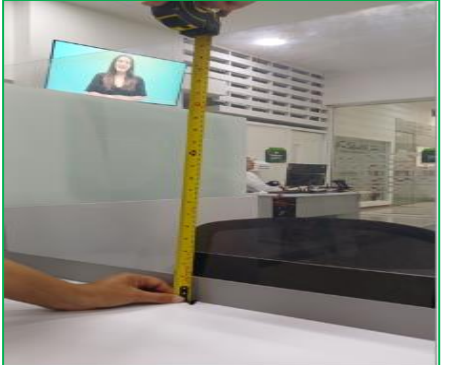
6	¿La parte superior de la ventanilla cuenta con una altura mínima de 110 cm?		X		<p>No cumple, pues la parte superior de la ventanilla tiene una altura de 54,5 cm.</p>

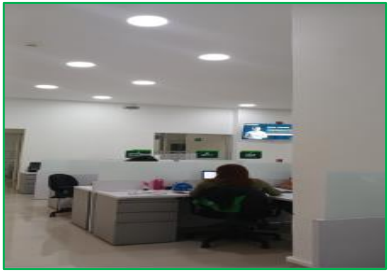
8	¿El mobiliario contrasta cromáticamente con el entorno?	X			Sí, el mobiliario contrasta cromáticamente con el entorno. predominante el color blanco.

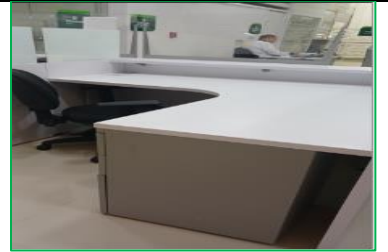
9	¿El mobiliario tiene las terminaciones redondeadas para evitar laceraciones?		X		El mobiliario tiene las terminaciones en ángulo o triangulares, Sin embargo, la probabilidad de laceraciones es mínima.

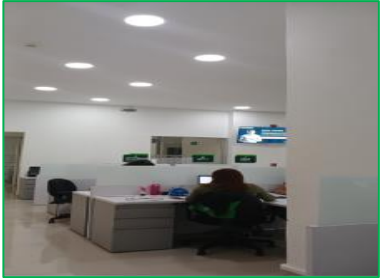
10	¿Las Superficies de lectura y escritura tienen un rango de iluminación de 350 a 450 watts?	X			Sí, las superficies de lectura y escritura tienen un rango aproximado de 350 a 450 watts, conforme al estándar de la literatura de la bombilla.

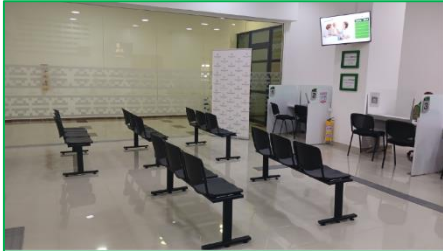
Formato N. 4 Mobiliario					
N.	Características	Dirección Regional Orinoquía – Sede Villavicencio			
		C	OM	NA	Análisis Oficina de Control Interno
1	¿Se puede ubicar e identificar claramente el área de atención al ciudadano?	X			<p>Sí, el área de atención se puede identificar claramente.</p>

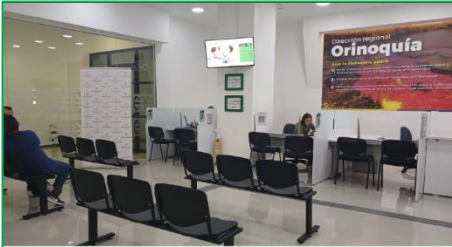
2	¿Tiene sala de espera?	X			<p>Si, la sala de espera dispone de cinco (5) secciones de tres (3) sillas cada una, para un total de quince (15) sillas dispuestas para los usuarios.</p>

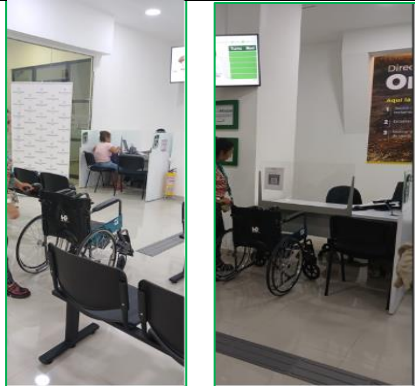
3	¿Posterior y frente al mueble de atención existe un espacio de maniobra de 150 cm de diámetro?	X			<p>Sí, posterior y frente al mueble de atención existe un espacio de maniobra de aproximadamente un diámetro de 150cm. Se realiza prueba con silla de ruedas.</p>

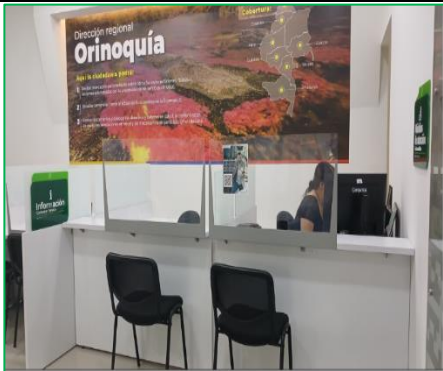
Formato N. 4 Mobiliario					
N.	Características	Dirección Regional Orinoquía – Sede Villavicencio			
		C	OM	NA	Análisis Oficina de Control Interno
4	¿Se evita colocar el mostrador frente a ventanas en donde el brillo del sol haga que la cara del usuario o funcionario este en la sombra, y por tanto tenga dificultad para leer los labios?	X			<p>Si, se evita. Los mostradores de línea de frente, no se encuentran ubicados frente al sol, ni el sol hace brillo en la cara del usuario o funcionario.</p>

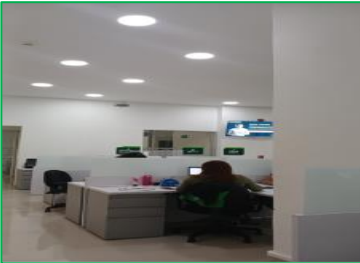
9	¿La iluminación general es de 200 watts?	X			Sí, la iluminación general es de aproximadamente 200 watts.

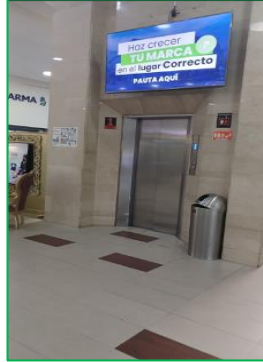
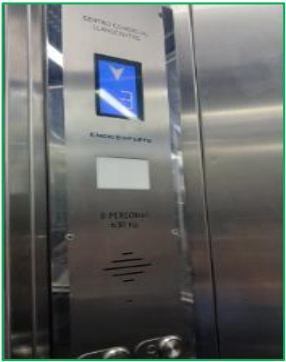
Formato N. 5 Circulaciones Verticales - Ascensores						
N.	Características	Dirección Regional Orinoquía – Sede Villavicencio				
		C	OM	NA		
Análisis Oficina de Control Interno						
1	¿Existen ascensores para llegar al punto de atención al ciudadano?	X			Se aclara que los ascensores corresponden al centro comercial donde se ubica la sede de la entidad (Villavicencio). En ese sentido, se cuenta con tres (3) ascensores destinados para el piso tres (3) para llegar al centro de atención al ciudadano.

2	¿Sus dimensiones internas son como mínimo de 120 cm por 230 cm?	X			Las dimensiones internas del elemento evaluado corresponden como mínimo a 120 cm de ancho por 230 cm de altura libre, medidas entre caras internas y sin interferencias de marcos, dispositivos o elementos salientes.	
3	¿El ancho del ingreso al ascensor es de mínimo 110cm?		X		No, el ancho del ingreso al ascensor es de 80cm.

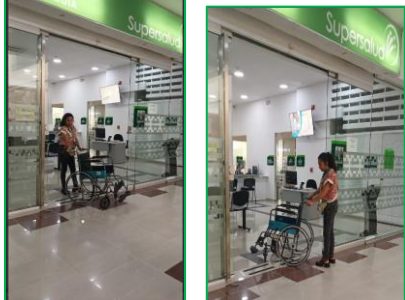
Formato N. 6 Circulaciones Horizontales						
N.	Características	Dirección Regional Orinoquía – Sede Villavicencio				
		C	OM	NA	Análisis Oficina de Control Interno	
6	¿El ancho no obstruido, es igual o superior a 150 cm para tráfico frecuente en dos sentidos?	X			Si, en el interior de la sede Villavicencio, el ancho no obstruido mide entre 120cm y 150cm, sin embargo, no es posible usarlo en los dos sentidos frecuentemente, cuando el ingreso se realiza con silla de ruedas.

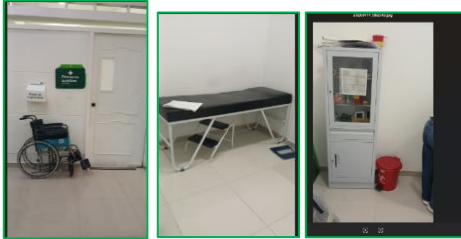
Formato N. 7 Gestión y Mantenimiento					
N.	Características	Dirección Regional Orinoquía – Sede Villavicencio			
		C	OM	NA	Análisis Oficina de Control Interno
1	¿Posee centro de enfermería?	X			<p>Sí, posee cuarto de enfermería dotado de mueble con elementos de primeros auxilios, camilla y silla de ruedas. Sin señalización de ruta de evacuación y con elementos del botiquín con fechas de vencimiento.</p>

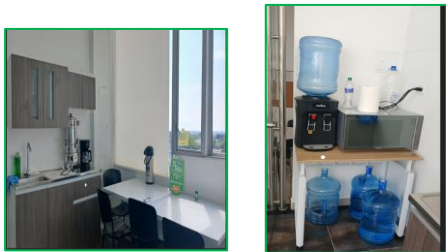
4	¿Tiene área de cafetería para servidores?	X			<p>Sí, tiene un área de cafetería, y cuenta con greca, horno microondas y punto de hidratación para los servidores de la sede.</p>

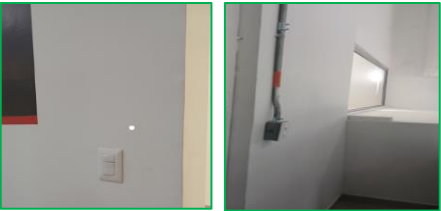
8	¿Posee mapas de orientación?	X			<p>Sí, la sede cuenta con un mapa táctil de orientación al ingreso de esta, con señalización táctil, lenguaje braille, sus terminaciones son afiladas.</p>

Formato 10. Señalización (rango de altura de las señalizaciones, lenguaje de señas y terminaciones en punta de textos de fuente grande).

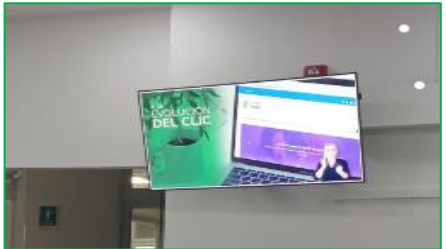
- Al realizar prueba de funcionamiento de la alarma contra incendios situada en la sala de atención al usuario, se evidencio que la advertencia luminosa (estroboscópica) no se visualizaba, puesto que se ubicaba a una altura por detrás del televisor, lo cual imposibilitaba ser advertida por ciudadanos con discapacidad auditiva.

2	¿Este sistema tiene en cuenta las personas con discapacidad auditiva?		X		Se realizó prueba de funcionamiento de la alarma contra incendios, sin embargo, la advertencia luminosa (estroboscópica) no se podía visualizar de forma adecuada, por encontrarse detrás del televisor y a una altura con imposibilidad para ser advertida.

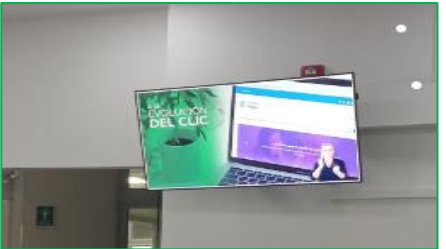
3	¿Posee sistemas de advertencia luminosos?		X		Si, posee sistema de advertencia luminosa leve, sin embargo, la advertencia luminosa (estroboscópica) no se podía visualizar de forma adecuada, por encontrarse detrás del televisor y a una altura con imposibilidad para ser advertida.

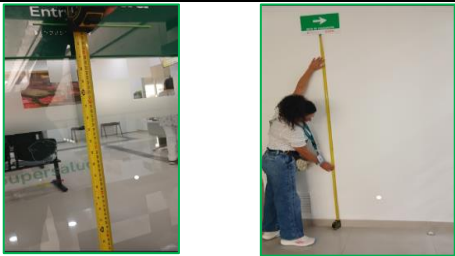
- Señalización escasa para salidas de emergencia y ubicada a una altura incorrecta, (por encima de los 1.50mts sobre el nivel del piso).
- Las letras con alto relieve en las señalizaciones tienen terminaciones en punta, lo que podría ocasionar lesiones al lector con discapacidad visual.

Formato N. 10 Señalización						
N.	Características	Dirección Regional Orinoquía – Sede Villavicencio				
		C	OM	NA	Análisis Oficina de Control Interno	
1	¿La señalización está ubicada a una altura entre 90 cm y 120 cm del eje al acabado del piso?		X		Se encontró que la señalización para el ingreso a las áreas como sala de juntas, ingreso a personal administrativo e ingreso a las oficinas se encuentra a una altura de 1.30cm, mientras que la señalización de evacuación de los pasillos internos, se encuentran a una altura de 2.10 cm.

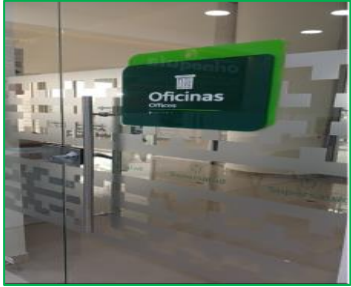
8	¿Presenta señalización interior sencilla, asimilable y que aplique un sistema o código de colores en las paredes, puertas, taquillas, etc., para conseguir el mejor contraste posible?	X			Sí, la señalización interior es sencilla y presenta contraste con el color de las paredes de la sede (blanco), lo que también aplica a los códigos de colores de la entidad.
