| Fecha del Informe | Día | 27 | Mes | 05 | Año | 2025 |
|---|---|---|---|---|---|---|
| <b>Nombre Actividad</b> | Diagnóstico Norma Técnica de Infraestructura NTC 6047 | | | | | |
| <b>Objetivo del Seguimiento</b> | Efectuar como tercera línea de defensa del Sistema de Control Interno, diagnóstico respecto de la norma NTC 6047 de 2013 “Accesibilidad al medio físico, espacios de servicio al ciudadano en la administración pública”. | | | | | |
| <b>Criterio y Alcance</b> | 1. Norma Técnica NTC 6047 de 2013<br>Dirección Regional Insular Archipiélago de San Andrés | | | | | |

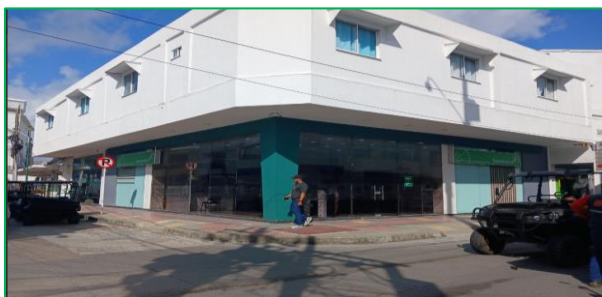
Imagen N° 1 - Fuente propia Oficina de Control Interno – Dirección Regional Insular Archipiélago de San Andrés

Con fundamento en las recomendaciones emitidas por el Departamento Administrativo de la Función Pública a través del Formulario Único de Reportes y Avances de Gestión - FURAG, la Oficina de Control Interno, con el fin de verificar el cumplimiento de los requisitos generales de accesibilidad en los espacios físicos donde se brinda atención a los ciudadanos, incluyendo aquellos que tienen alguna condición de discapacidad o presentan limitaciones y de conformidad a la información publicada en la página web de la Superintendencia Nacional de Salud, mediante la cual se relacionan los “Puntos de atención y direcciones regionales”, presenta diagnóstico respecto de la norma NTC 6047 del 2013, actividad realizada en la locación administrativa y punto de atención al ciudadano de la Dirección Regional Insular Archipiélago de San Andrés, ubicada en la Carrera 3ª 3 -12 avenida la Jaiba, infraestructura que se encuentra bajo la modalidad de arrendamiento.

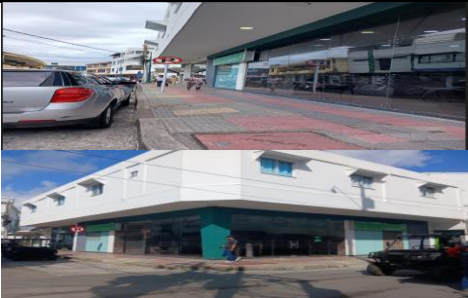
| Formato N. 1 Entorno | | | | | | |
|---|---|---|---|---|---|---|
| 1 | ¿Cuenta con estacionamientos para el ciudadano? | | X | | No cuenta con estacionamiento para vehículos, ni de motos, en ninguno de los costados. Se evidencia señalización pública de No Parqueo. | |

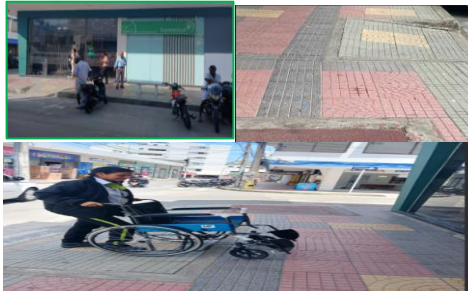
| Formato N. 1 Entorno | | | | | | |
|---|---|---|---|---|---|---|
| 2 | ¿Hay rampas de acceso entre los diferentes itinerarios? | X | | | Si hay rampas de acceso por los dos costados (frente y lateral), con espacio suficiente para maniobrar silla de rueda. | |

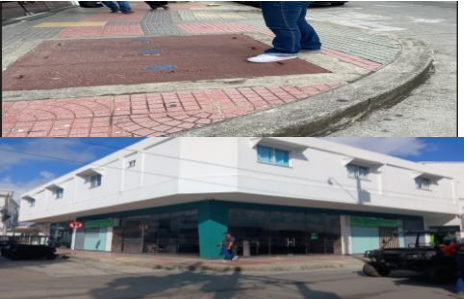
| Formato N. 1 Entorno | | | | | | |
|---|---|---|---|---|---|---|
| 3 | ¿Los vados tienen un diseño adecuado, mediante una pendiente igual o inferior al 10%, rodeados por franja táctil de alerta y enrasados en el inicio y fin del tramo? | | | X | No se encuentran vados o rejillas de desagües de aguas lluvias, se identifican placas de concreto que guardan cableados eléctricos.<br>No se encuentran señalizados. | |

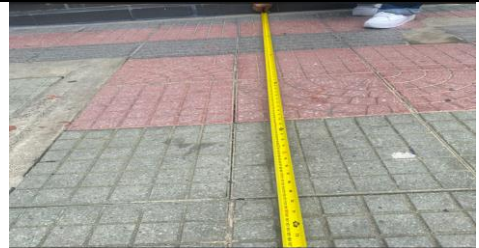
| Formato N. 1 Entorno | | | | | | |
|---|---|---|---|---|---|---|
| 4 | ¿El ancho del andén es igual o superior a 180 cm? | X | | | El ancho del andén es superior a 280cm frente y costado de la Sede. | |

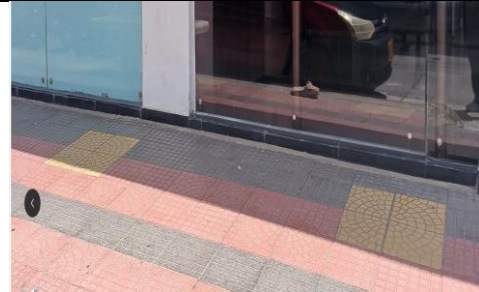
| Formato N. 1 Entorno | | | | | | |
|---|---|---|---|---|---|---|
| 5 | ¿Los senderos cuentan con franjas táctiles de alerta para advertir sobre obstáculos, diferencias de nivel o de actividad? | | X | | Los senderos no cuentan con franjas táctiles. Algunas baldosas se encuentran en mal estado. | |

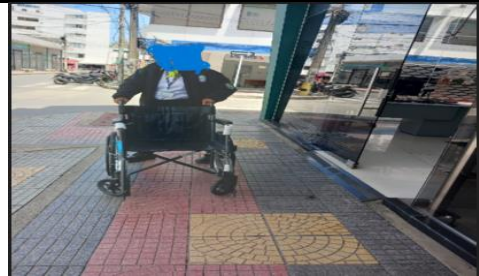
| Formato N. 1 Entorno | | | | | | |
|---|---|---|---|---|---|---|
| 6 | ¿Hay soporte y guía en los senderos? | | X | | No se observan soportes o guías en los senderos de acceso a las instalaciones de la Dirección Regional Insular. | |

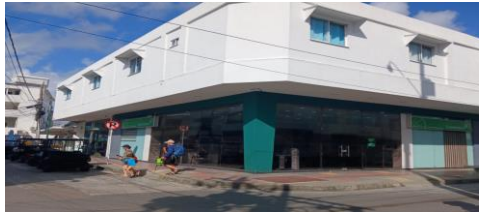
| Formato N. 1 Entorno | | | | | | |
|---|---|---|---|---|---|---|
| 7 | ¿Hay drenajes de agua en las rutas de acceso? | | | X | No existen drenajes de agua en las rutas de acceso. | |

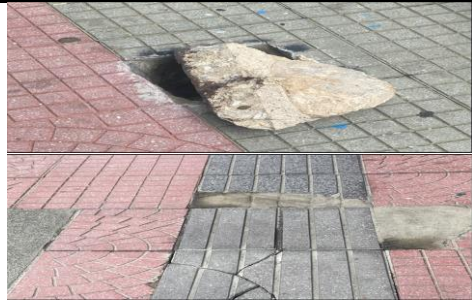
- ✓ Sobre la carrera 3ª (sendero peatonal) se identificó un hueco, con una piedra que lo cubre, generando posible riesgo de caída a los ciudadanos que pasen por este sitio, o que requieran ingresar a la sede, sobre todo para ciudadanos en condición de discapacidad.

| Formato N. 1 Entorno | | | | | | |
|---|---|---|---|---|---|---|
| 8 | ¿Dentro del sendero no existen obstáculos, que representen un riesgo para los peatones? | | X | | Sobre la Cra. 3ª, sendero que conduce al frente de la entrada a la sede, un hueco y baldosas defectuosas, que podrían ocasionar riesgo a los peatones. | |

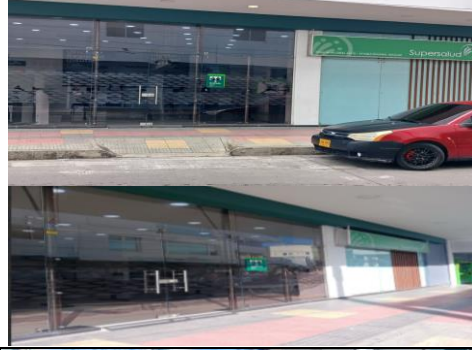
| Formato N. 1 Entorno | | | | | | |
|---|---|---|---|---|---|---|
| 10 | ¿Cuenta con al menos una puerta de acceso? | X | | | Si cuenta con una puerta de acceso en vidrio de seguridad polarizado por la carrera 3ª. | |

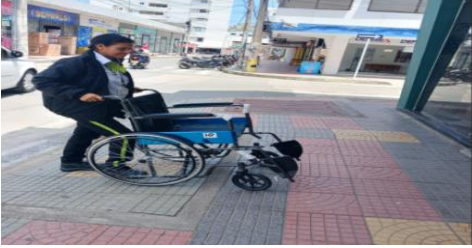
| Formato N. 1 Entorno | | | | | | |
|---|---|---|---|---|---|---|
| 11 | ¿Cuenta con espacio suficiente para el acceso a silla de ruedas? | X | | | Si cuenta con dos (2) rampas de acceso, Una en la acera del frente y otra en la cebra del costado con suficiente espacio para maniobrar silla de ruedas. | |

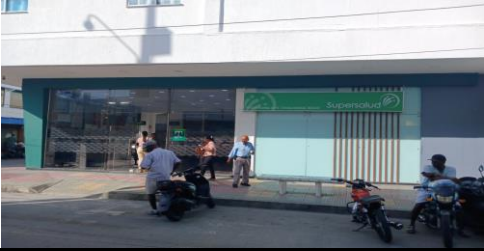
| Formato N. 2 Acceso | | | | | | |
|---|---|---|---|---|---|---|
| 1 | ¿Se asegura al menos una entrada accesible? | x | | | Si, cuenta con una entrada accesible con rampa en buen estado. | |

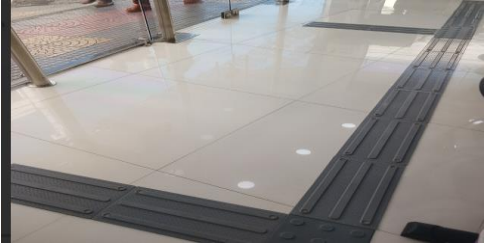
| Formato N. 2 Entorno | | | | | | |
|---|---|---|---|---|---|---|
| 4 | ¿El acceso cuenta con un ancho libre de paso de mínimo 100cm? | x | | | Si, cuenta con acceso con un ancho libre de paso de 280cm de frente y 200cm en la acera del lado. | |

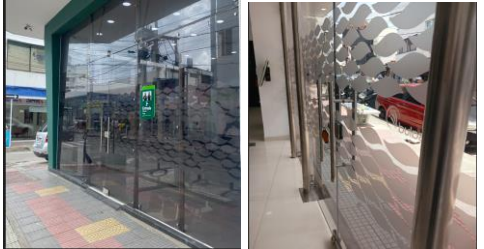
| Formato N. 2 Entorno | | | | | | |
|---|---|---|---|---|---|---|
| 5 | ¿Delante y detrás del acceso se garantiza un giro de 150 cm de diámetro libre de obstáculos? | x | | | Se garantiza un giro de 150 cm, delante, entre la puerta de ingreso y la rampa y entre la puerta y el espacio al interior de la sede, también se garantiza un giro de 150cm de diámetro, libre de obstáculos. | |

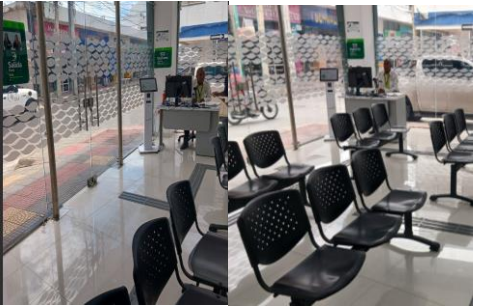
| Formato N. 2 Entorno | | | | | | |
|---|---|---|---|---|---|---|
| 6 | ¿Los sistemas de control y seguridad a la entrada garantizan el acceso a todas las personas? | x | | | <p>Si, se cuenta con sistema de control y seguridad a la entrada que garantizan el acceso a todas las personas</p> <p>Se cuenta con un (1) guarda de seguridad, quien reporta los ingresos de los ciudadanos que ingresan a la Regional.</p> <p>La puerta permanece con llave, sin embargo, se reporta que, al momento de la visita, la chapa presenta fallas de mantenimiento.</p> | |

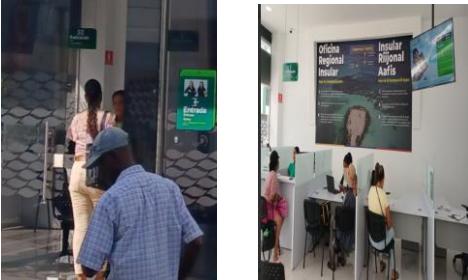
| Formato N. 2 Entorno | | | | | | |
|---|---|---|---|---|---|---|
| 7 | ¿El personal del acceso está capacitado para interactuar con todas las personas, especialmente personas con discapacidad? | x | | | <p>Si, se cuenta con personal de vigilancia conocedores del tema de servicio al usuario, sin embargo, se deja recomienda refuerzos.</p> <p>El personal es atento y respetuoso, realiza los registros de ingreso de la ciudadanía en un libro o minuta.</p> | |

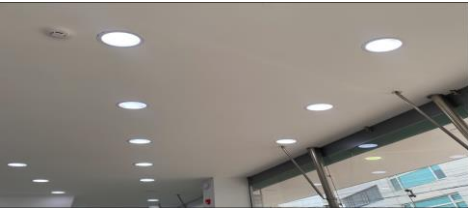
| Formato N. 2 Entorno | | | | | | |
|---|---|---|---|---|---|---|
| 9 | ¿El acceso cuenta con una iluminación artificial de menos 100 watios? | x | | | Si, se cuenta con iluminación artificial tipo led, en techo. | |

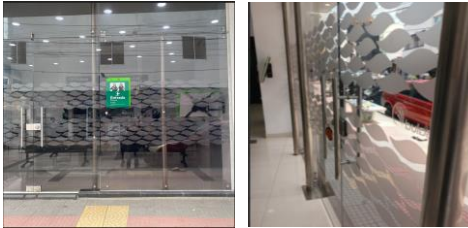
| Formato N. 2 Entorno | | | | | | |
|---|---|---|---|---|---|---|
| 10 | ¿Las puertas de vidrio están claramente marcadas con indicadores visuales? | x | | | Si, cuenta con puerta de vidrio cubiertas con material de película de seguridad (polarizado) con un labrado, que permite evidenciar visualmente la puerta de vidrio. | |

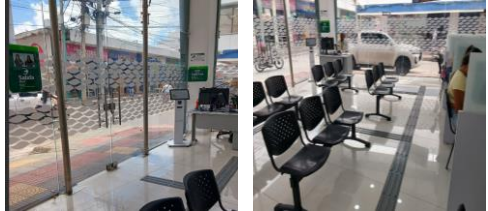
| Formato N. 3 Punto de Información | | | | | | |
|---|---|---|---|---|---|---|
| 1 | ¿El punto de información se ubica cerca a la entrada? | X | | | <p>Si, el punto de información se encuentra ubicado cerca a la entrada de la sede.<br/>Se cuenta con digiturno o sistema de turno digital operado por el guarda de seguridad</p> | |

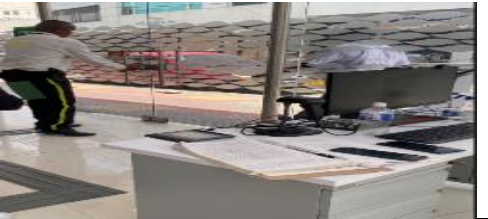
| Formato N. 3 Punto de Información | | | | | | |
|---|---|---|---|---|---|---|
| 2 | ¿Se puede identificar claramente? | X | | | <p>Si, se identifica claramente</p> | |

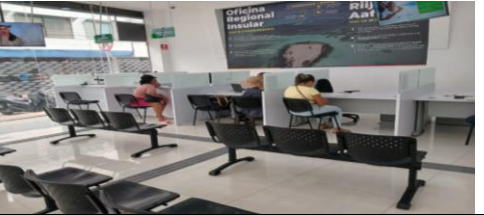
| Formato N. 3 Punto de Información | | | | | | |
|---|---|---|---|---|---|---|
| 5 | ¿Posterior y frente a la ventanilla existe un espacio de maniobra de 150 cm de diámetro? | X | | | <p>Si, se cuenta con espacio posterior y frente a la ventanilla de maniobra de 150cm de diámetro.</p> | |

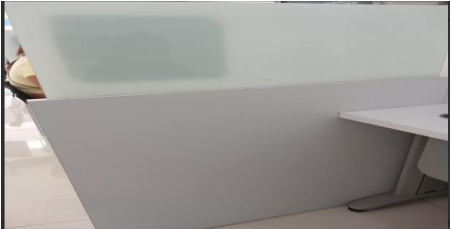
| Formato N. 3 Punto de Información | | | | | | |
|---|---|---|---|---|---|---|
| 7 | ¿la ventanilla tiene una profundidad mínima de 40 cms? | x | | | Si, la ventanilla tiene una profundidad mínima de 40 cm. | |

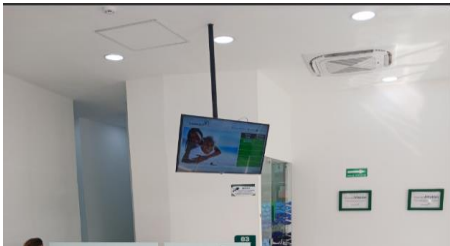
| Formato N. 3 Punto de Información | | | | | | |
|---|---|---|---|---|---|---|
| 8 | ¿El mobiliario contrasta cromáticamente con el entorno? | x | | | Si, el mobiliario contrasta cromáticamente con el entorno. | |

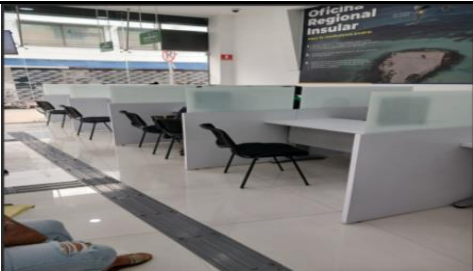
| Formato N. 4 Mobiliario | | | | | | |
|---|---|---|---|---|---|---|
| 1 | ¿Se puede ubicar e identificar claramente el área de atención al ciudadano? | X | | | El área de atención al ciudadano se puede ubicar e identificar claramente. | |

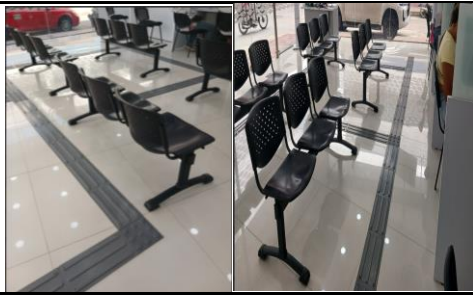
| Formato N. 4 Mobiliario | | | | | | |
|---|---|---|---|---|---|---|
| 2 | ¿Tiene sala de espera? | X | | | Si, se cuenta con sala de espera, con cuatro (4) juegos de tres (3) sillas en cada grupo, para un total de doce (12) sillas | |

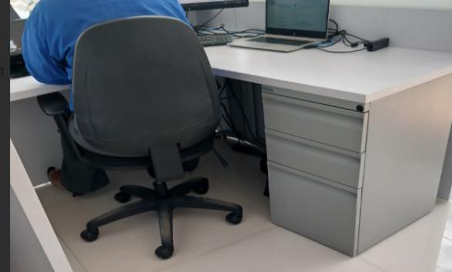
| Formato N. 4 Mobiliario | | | | | | |
|---|---|---|---|---|---|---|
| 4 | ¿El escritorio permite la aproximación frontal del funcionario con una altura libre por debajo del mesón de 70 a 73 cm? | X | | | Si, el escritorio permite la aproximación frontal del funcionario con una altura libre por debajo del mesón de 73cm. | |

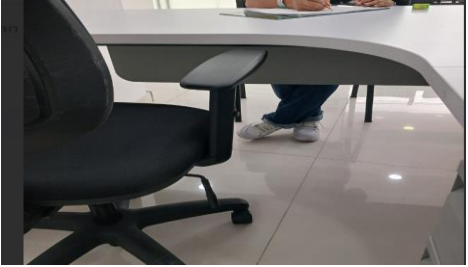
| Formato N. 4 Mobiliario | | | | | | |
|---|---|---|---|---|---|---|
| 6 | ¿El escritorio tiene un ancho libre de 80 cm y una profundidad mínima de 40 cm en la zona del funcionario? | x | | | Si, el escritorio cumple con las condiciones descritas en el ítem. | |

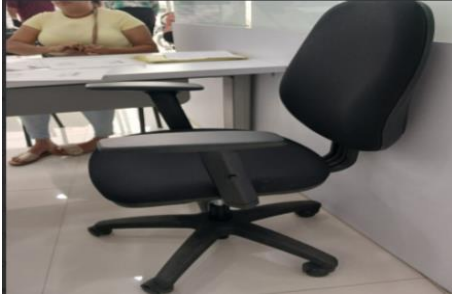
| Formato N. 4 Mobiliario | | | | | | |
|---|---|---|---|---|---|---|
| 7 | ¿Las sillas cuentan con espaldar y apoya brazos? | x | | | Si, la silla de los funcionarios de atención al usuario y las sillas de los funcionarios administrativos cuentan con espaldar y apoya brazos. | |

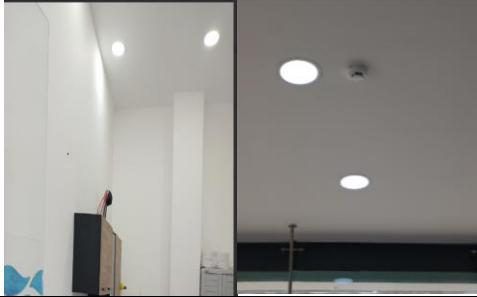
| Formato N. 4 Mobiliario | | | | | | |
|---|---|---|---|---|---|---|
| 8 | ¿La iluminación general es de 200 watts? | x | | | Si, la iluminación general cumple con los parámetros descritos en el ítem. | |

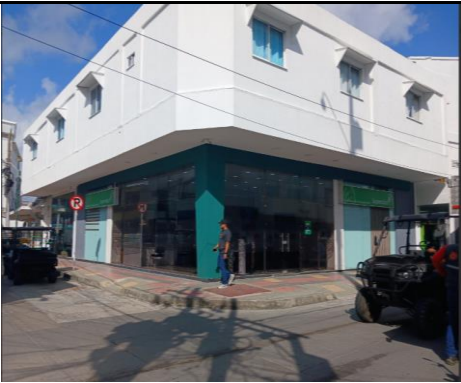
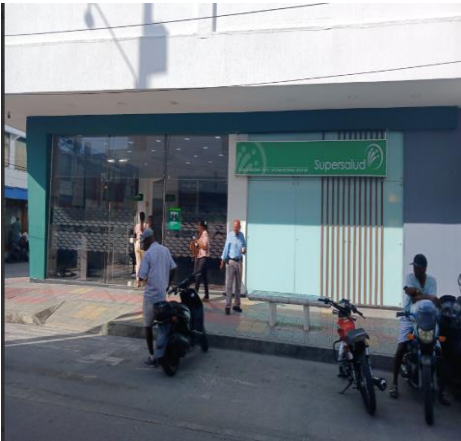
| Formato N. 5 Circulaciones Verticales - Ascensores | | | | | | |
|---|---|---|---|---|---|---|
| 1 | ¿Existen ascensores para llegar al punto de atención al ciudadano? | | | X | La sede no cuenta con ascensores, porque la regional funciona en el primer piso de la estructura. | <br> |

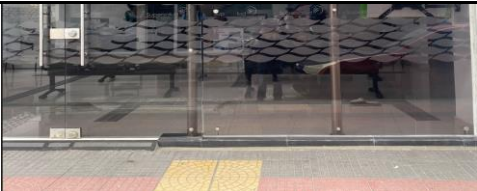
| Formato N. 6 Circulaciones Horizontales | | | | | | |
|---|---|---|---|---|---|---|
| 1 | ¿El área de circulación horizontal principal está a nivel del suelo, sin escalones? | X | | | El área de circulación horizontal está a nivel del suelo, puesto que la sede se encuentra en un primer plano. | |

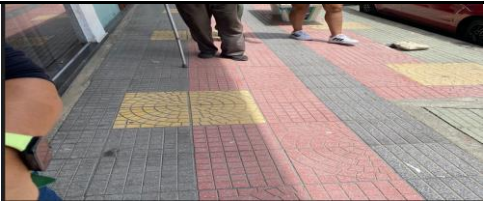
| Formato N. 6 Circulaciones Horizontales | | | | | | |
|---|---|---|---|---|---|---|
| 6 | ¿El ancho no obstruido, es igual o superior a 150 cm para tráfico frecuente en dos sentidos? | x | | | Si, el ancho no obstruido, es superior a 150cm, para tráfico frecuente en dos (2) sentidos. | |

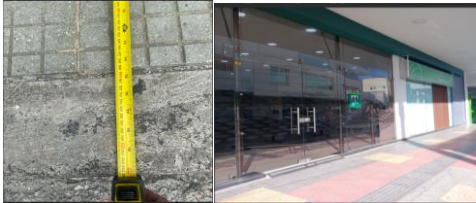
| Formato N. 6 Circulaciones Horizontales | | | | | | |
|---|---|---|---|---|---|---|
| 7 | ¿Hay espacios de paso y giro de al menos 180 cm por 200 cm? | x | | | Si, cuenta con espacios de paso y giro de 200cm. | |

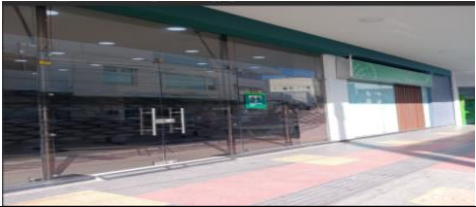
| Formato N. 6 Circulaciones Horizontales | | | | | | |
|---|---|---|---|---|---|---|
| 10 | ¿Si se encuentra una rejilla está se encuentra a nivel con la superficie y tiene unos orificios con un ancho inferior a 1,5cm? | | | x | No se encuentran rejillas sobre la superficie de la acera del frente ni al costado de la sede. | |

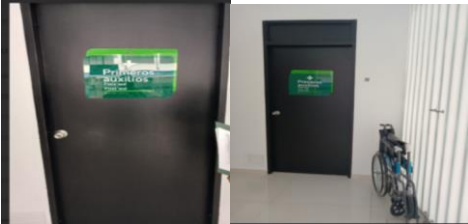
| Formato N. 7 Gestión y Mantenimiento | | | | | | |
|---|---|---|---|---|---|---|
| 1 | ¿Posee centro de enfermería? | X | | | Se encuentra un espacio físico o habitación denominado "Primeros Auxilios"<br>Se identifica elementos como: Silla de ruedas y camilla de primeros auxilios entregados por la SNS en proceso de instalación. | |

- ✓ En el momento de la visita se identificaron empacadas aún, la silla de ruedas y una camilla de primeros auxilios, elementos suministrados por la SNS, lo que generó alerta y se instruyó sobre la premura de ponerlos al servicio. Se recomienda apoyarse con el área de SST, para recibir las indicaciones de ubicación y funcionamiento.

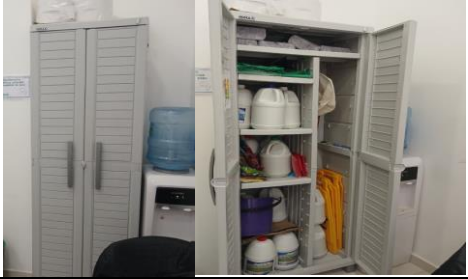
- ✓ No se encuentran señalizada ningún área como almacenamiento, pese a que se tiene un mueble de almacenamiento de las sustancias químicas ubicado en la zona de cafetería o área de alimentación para los funcionarios de la sede.

| Formato N. 7 Gestión y Mantenimiento | | | | | | |
|---|---|---|---|---|---|---|
| 2 | ¿Tiene áreas de almacenamiento? | | X | | No cuenta con área específica de almacenamiento, sin embargo, se tiene un mueble destinado para el almacenamiento de sustancias químicas, señalado con la matriz de incompatibilidad.<br><br>Se recomienda de ser posible ubicar el gabinete o mueble de sustancias químicas, en una zona diferente al área de cafetería | |

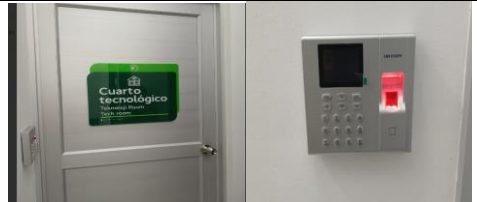
- ✓ El cuarto de tecnología no cuenta con interruptores de alumbrado.
- ✓ En el momento del recorrido a las áreas de la sede, se identificó que, el desfibrilador se encontraba empacado en la caja de cartón, es decir, aún sin ubicación ni funcionamiento. Se recomienda que cuando se instruya sobre la ubicación, se contemple con lo establecido en el numeral 4 del anexo técnico N.1 de la Resolución 3316 del 2019 emitida por el Ministerio de Salud y Protección Social "(...) b. Contar con la señalización necesaria, de fácil

| Formato N. 7 Gestión y Mantenimiento | | | | | | |
|---|---|---|---|---|---|---|
| 7 | ¿El uso de equipos, controles e interruptores están debidamente marcados? | | X | | Se cuenta con un cuarto tecnológico, debidamente señalizado, pese a que los interruptores no tienen marcación. | |

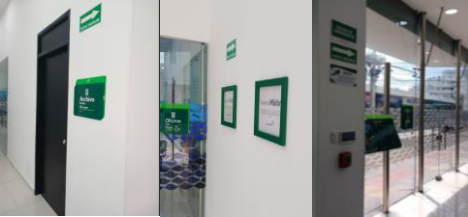
| Formato N. 9 Sistema de Accionamiento | | | | | | |
|---|---|---|---|---|---|---|
| 8 | ¿Posee señalización de evacuación? | X | | | Si, la sede cuenta con señalización de evacuación.<br>No obstante, esta se encuentra ubicada a una altura de 222cm, superior a la establecida por la NTC 6047 esto es, 1.20cm respecto de la base del piso. | |

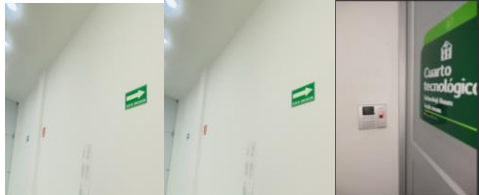
| Formato N. 10 Señalización | | | | | | |
|---|---|---|---|---|---|---|
| 1 | ¿La señalización está ubicada a una altura entre 90 cm y 120 cm del eje al acabado del piso? | | X | | La señalización de ruta de evacuación se encuentra a una altura de 222cm del extremo superior a la base del suelo, generando dificultad visual. | |

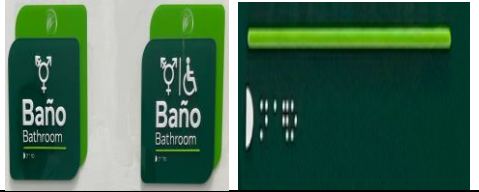
| Formato N. 10 Señalización | | | | | | |
|---|---|---|---|---|---|---|
| 4 | ¿La señalización cuenta con sistema braille de un tamaño de 5 mm a 7,5 mm cada celda, con una distancia entre puntos adyacentes de la misma celda de 2,5 mm y un espacio interlineal de 10 mm? | X | | | Si, la señalización cuenta con sistema Braille, en las medidas descritas en el ítem. | |

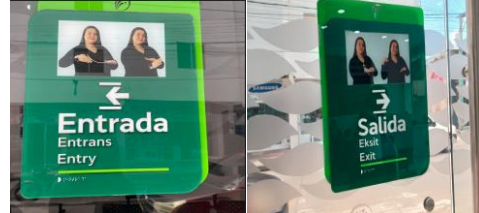
| Formato N. 10 Señalización | | | | | | |
|---|---|---|---|---|---|---|
| 6 | ¿La señalización cuenta con lengua de señas? | | X | | Solo se cuenta con la señalización de ingreso y salida a la sede con lengua de señas.<br><br>Se recomienda que todas las señalizaciones cuenten con lengua de señas. | |

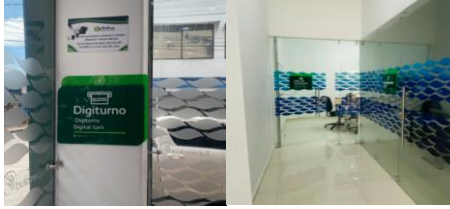
| Formato N. 10 Señalización | | | | | | |
|---|---|---|---|---|---|---|
| 8 | ¿Presenta señalización interior sencilla, asimilable y que aplique un sistema o código de colores en las paredes, puertas, taquillas, etc., para conseguir el mejor contraste posible? | X | | | La señalización es asimilable, sencilla y aplica un sistema de código de colores en las paredes y puertas. | |

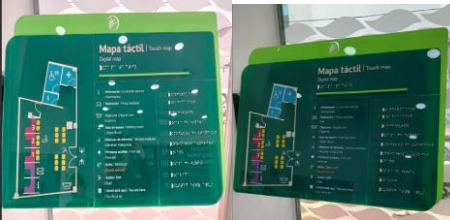
| Formato N. 10 Señalización | | | | | | |
|---|---|---|---|---|---|---|
| 9 | ¿Cuenta con señalización adecuada, mediante planos o maquetas táctiles, para todas las personas, principalmente con discapacidad visual? | X | | | Si, se cuenta con señalización adecuada, tal es el caso de un mapa táctil al ingreso de la sede, el cual contiene lenguaje Braille, lengua de la región. Sin embargo, tiene letras con terminaciones puntiagudas al tacto. | |
